Hendelsesbeskrivelse: Gasslekkasje 2013

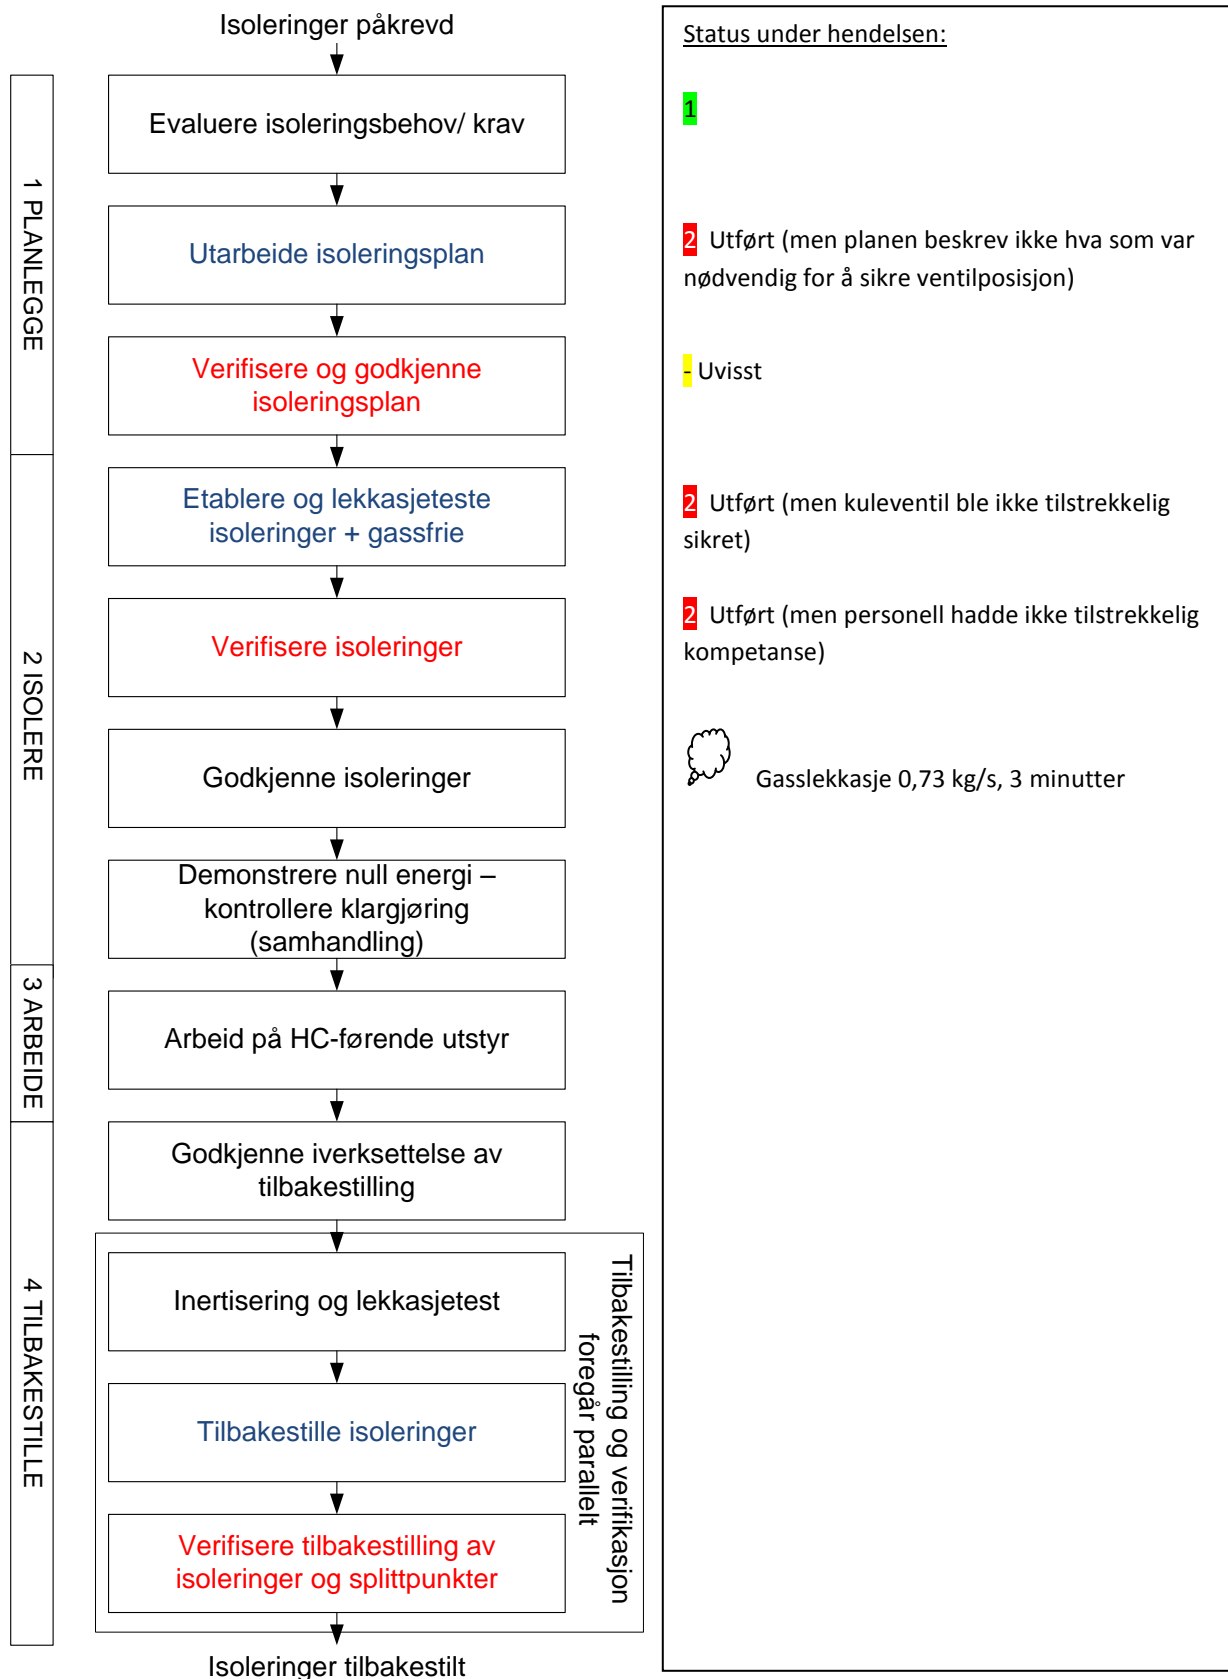
Status for trinnene i beste praksisdokumentet

- 1 Ble utført, fungerte etter hensikten
- 2 Ble utført, men feilte
- 3 Ble ikke utført
- Uvisst om utført
